VLAMBOOGDETECTIE-TEST VAN HUAWEI OMVORMER UITGEVOERD DOOR TNO

WHITE PAPER

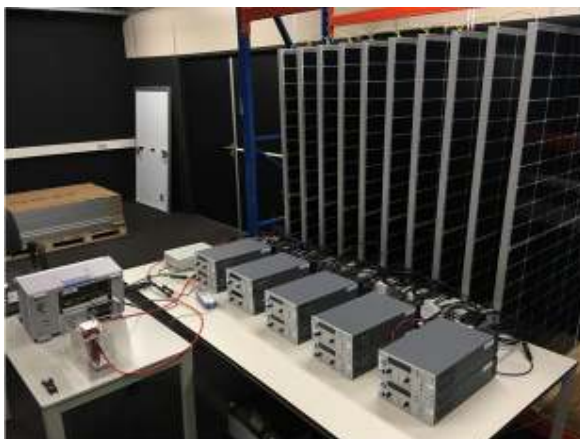
Figuur 1. TNO's laboratorium test faciliteit voor het test van vlamboog detectie volgens de UL1699B standaard.

TNO heeft een laboratorium test-faciliteit om PV omvormers te kunnen testen volgens de UL1699B-2018 standaard. Deze standaard beschrijft hoe vlamboogdetectie gevolgd door stroomonderbreking getest kan worden door middel van een elektronische circuit waarbij kabellengtes gesimuleerd kunnen worden en waarbij vermogensbronnen en zonnepanelen ontkoppeld worden. In configuratie A van deze test faciliteit worden de PV modules gesimuleerd door elektronische circuits waarin zich condensatoren, spoelen en weerstanden bevinden zoals beschreven in UL1699B. Bij configuratie B van deze test faciliteit worden de simulatie-circuits vervangen door echte zonnepanelen. Deze configuratie lijkt daardoor dan ook meer op een echt PV systeem, te meer daar de input van de omvormer een IV karakteristiek heeft en de capaciteit, inductie en weerstand beter die van een echt PV systeem nabootsen.

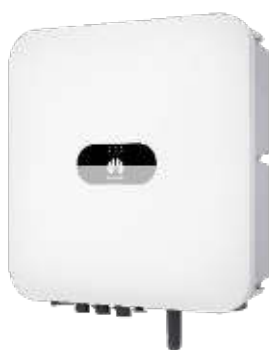
Figuur 3. Huawei-SUN2000-4KT-L1 omvormer

Huawei heeft omvormers op de markt gebracht met een intelligente AFCI voor PV systemen. TNO heeft de AFCI van de Huawei SUN2000 4KT-L1 omvormer in combinatie met tien SUN2000-450W-P optimizers, die voornamelijk worden toegepast in het residentiële marktsegment, getest.

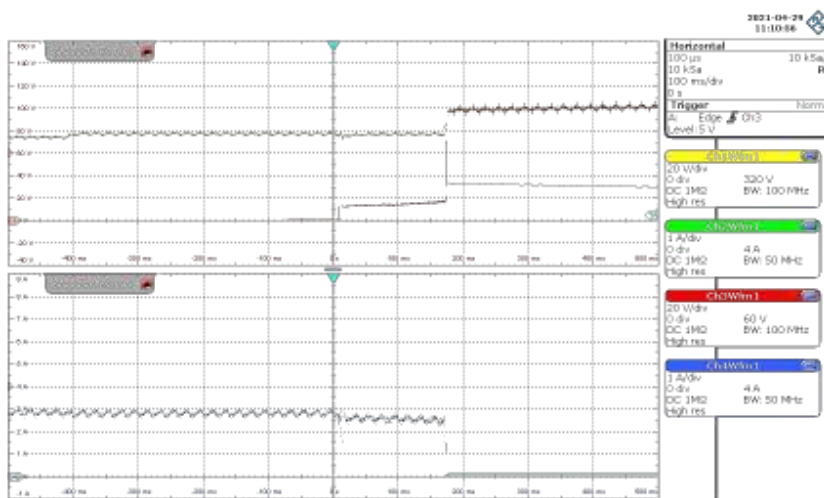
Figuur 6. Oscilloscoop-beeld van de gedetecteerde stromen en spanningen van een vlamboog-incident dat optreedt op $t=0$, corresponderende met de verticale as. De sprongen in de signalen bij $t=175$ ms corresponderen met de stroomonderbreking verzorgd door de AFCI. De spanning (rood) en de stroom (blauw) van de vlambooggenerator (I_{sc} : 3A) en spanning (geel, geen schaal) en stroom (groen) van de omvormer in de laboratorium facility zijn weergegeven

In het voorbeeld bedraagt de opgelegde kortsluitstroom 3A, wat resulteert in een maximum power point stroom van 2.8A. De vlamboog begint wanneer de elektroden van elkaar verwijderd worden. Tijdens de aanwezigheid van de vlamboog loopt de spanning over de generator op van 13 V tot 17V. Vanwege de spanningsval over de vlamboog-generator, neemt de stroom af tot 2.6A. Na ongeveer 175 ms, onderbreekt de AFCI van de Huawei omvormer de stroomkring en houdt de vlamboog er dientengevolge mee op.
